高压水除鳞系统稳顺运行研讨

摘要:介绍了高压水除鳞的工作原理,分析总结了影响除鳞稳顺运行的因素,并对高压水除鳞系统的组成进行了简要介绍,针对薄板坯连铸连轧的生产工艺特点,新的轧钢工艺需要新的除鳞手段。所以本文对历年高压水除鳞系统故障案例展开研讨分析,提出合理有效的解决措施,进一步提高高压水除鳞系统运行稳定性。

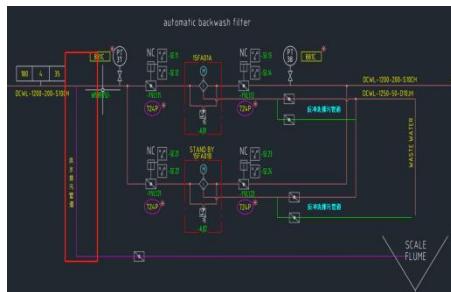
图 1A 除鳞进水排污管道原理图

①除鳞进水主管在进入反冲洗过滤器前增设排污管道，在每次送水前进行管道排污，避免供水管内沉淀较多氧化铁粉等杂质随机进入反冲洗过滤器内堵塞滤芯，见图1A、图1B；

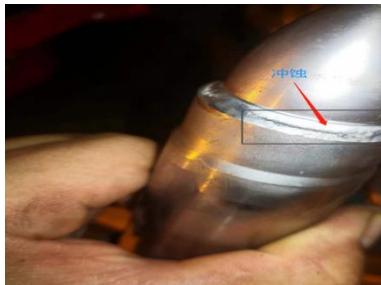
图 2A 除鳞卸荷阀阀芯

卸荷阀作为除鳞系统的安全阀，若在生产过程中卸荷阀卡阻或者泄漏，会导致除鳞泵出口没有压力或者压力大，如图 2A、图 2B；

卸荷阀电磁阀损坏，致使卸荷阀无法正常启闭，导致除鳞系统无法正常运行。

⑤按照点检标准对除鳞泵卸荷阀及卸荷电磁阀进行检查，每 3 个月对卸荷阀进行拆检，检查其冲蚀、卡阻情况，发现异常及时更换。

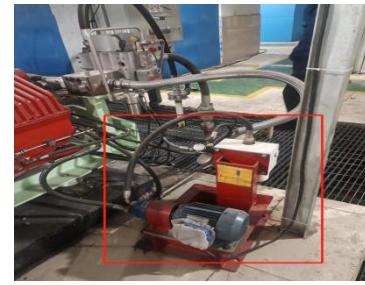
图 2C 外置齿轮润滑泵

①除鳞泵齿轮箱自润滑压力低报警，除鳞泵运行过程中跳泵

除鳞泵齿轮箱润滑系统动力源选用流量均匀，运转平稳，且结构紧凑的叶片泵。在长期运行过程中叶片弹簧断裂划伤配油盘、转子以及叶片，导致叶片泵高低压油区连通，油压无法建立，造成除鳞泵因润滑泵油压低跳泵；

①除鳞泵润滑泵由内置式叶片泵改造为外置式齿轮泵，见图 2C；
