# 四川省公路干线地质灾害防治对策与适用性分析——以四川巴中地区为例

**摘要：**随着基础建设的不断完善，尤其是公路建设的发展，四川山区的道路网络日益发达，但不断发生的地质灾害对公路交通安全构成了严峻挑战。本文对四川巴中地区三段国省公路沿线38处地质灾害进行了系统勘查与防治研究。通过典型滑坡、崩塌、沉陷点的方案比选，结果表明，分区分类、因地制宜的治理措施可有效提升防灾效果，其中微型桩冠梁、钢花管注浆及主动网防护具有良好技术和经济适应性。本研究为川东北山区公路地质灾害治理提供了可推广的技术路径。

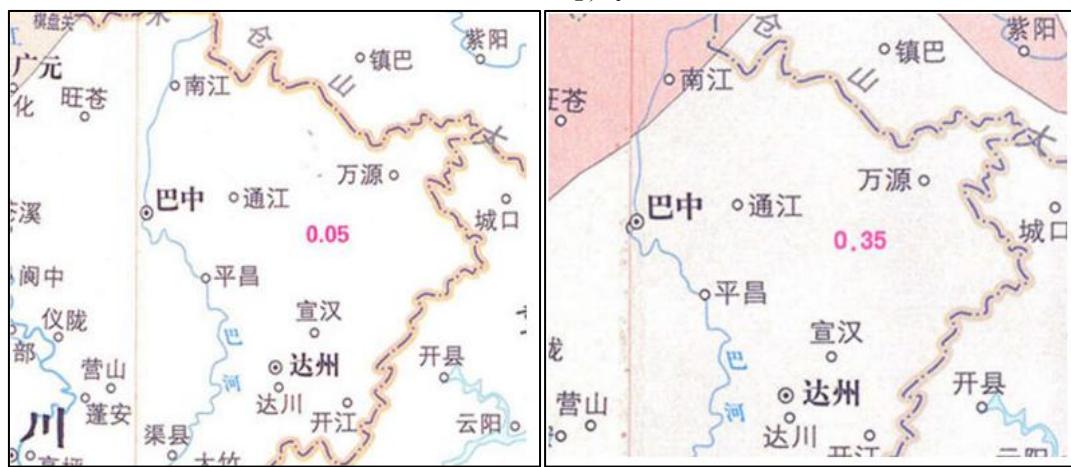
图1 研究区地震动峰值加速度区划图及反应谱特征周期图

Fig 1 Seismic Peak Ground Acceleration Zonation Map and Response Spectrum Characteristic Periods of the Study Area

研究区位于龙门山—大巴山—华蓥山—川中褶皱系复合构造带交汇部，受多向构造应力影响，以宽缓褶皱为主，断裂构造不发育。区内褶皱形迹多呈北东—北西向展布，岩层倾角小，构造形变温和，局部存在鼻状、弧形及短轴褶皱。主要地层为白垩系砂、泥岩互层及第四系松散堆积物，裂隙发育受岩性与地貌控制，砂岩区裂隙密集、卸荷明显。新构造运动表现为缓慢抬升型差异运动，无显著断裂或强烈变形迹象，区域地震活动总体较弱，抗震设防烈度为VI度，属地震相对稳定区（图1）。
